**INWENTARYZACJA BUDOWLANA  
z OCENĄ ELEMENTÓW ZEWNĘTRZNYCH  
BUDYNKU ZESPOŁU SZKÓŁ w WITKOWICACH ul. Częstochowskiej 22  
(nr ewid. działki- 30 i 32 obręb Witkowice)**

INWESTOR :           **GMINA KŁOMNICE**  
                              **42-270 KŁOMNICE**  
                              **ul. Strażacka 20**

ADRES OBIEKTU :       **42-270 WITKOWICE**  
                              **UL. CZĘSTOCHOWSKA 22**  
                              **(nr ew. dż. 30, 32, obręb Witkowice)**

Częstochowa listopad 2012r

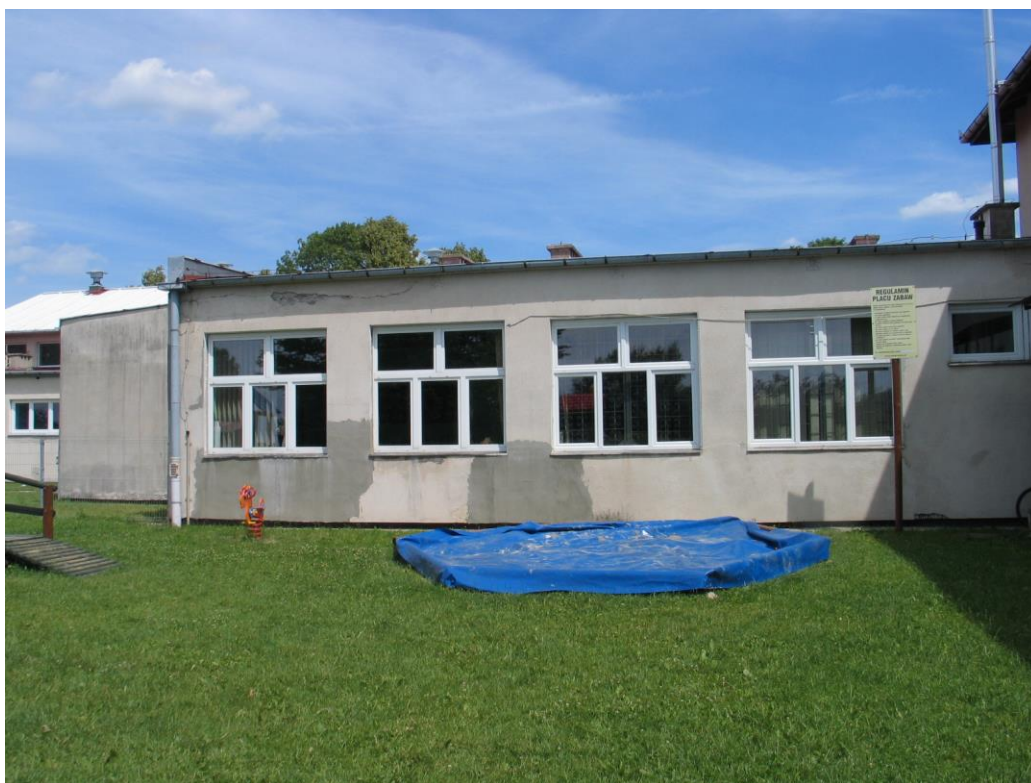
bardzo duże uszkodzenia powstały w ścianach zewnętrznych budynków parterowych –bezpośrednio nad stropem parteru w strefie okapów nastąpiło w wielu miejscach zniszczenie ściany na głębokość do kilku centymetrów; uszkodzenia są związane z wpływami atmosferycznymi i bezpośrednim oddziaływaniem sztywnej tarczy stropodachu (płytki korytkowe) na pustaki ułożone bezpośrednio na stropie (znaczne naprężenia termiczne

Fot.6. Pawilon ZAK- elewacja zachodnia (widoczne duże uszkodzenia ściany w strefie stropodachu i cokołu)

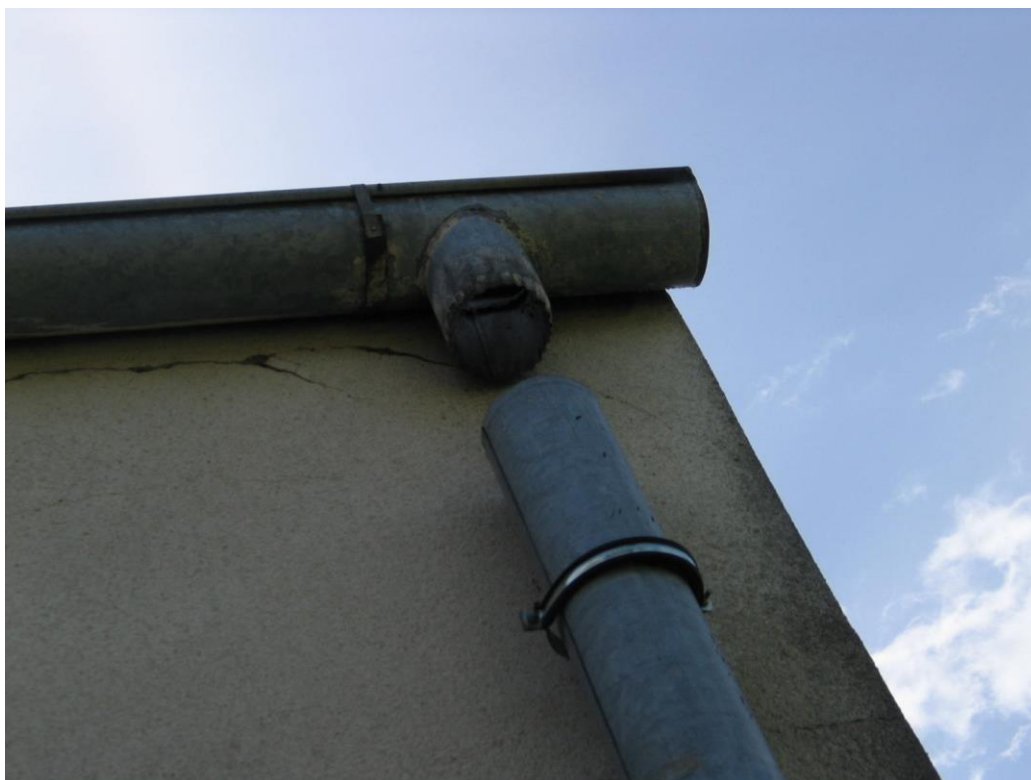
Ogólny stan systemu odprowadzenia wody opadowej z dachów (układ rynien i rur spustowych) jest mocno „wyeksploatowany”; pourywane i pozagniatane rury spustowe, mocno zdeformowane rynny, skorodowane haki rynnowe i obróbki blacharskie oraz ubytki w elementach orynnowania wpływają na nieprawidłową pracę układu i zalewanie ścian budynków.

Fot.16. Uszkodzona rura spustowa i ściana w strefie okapu

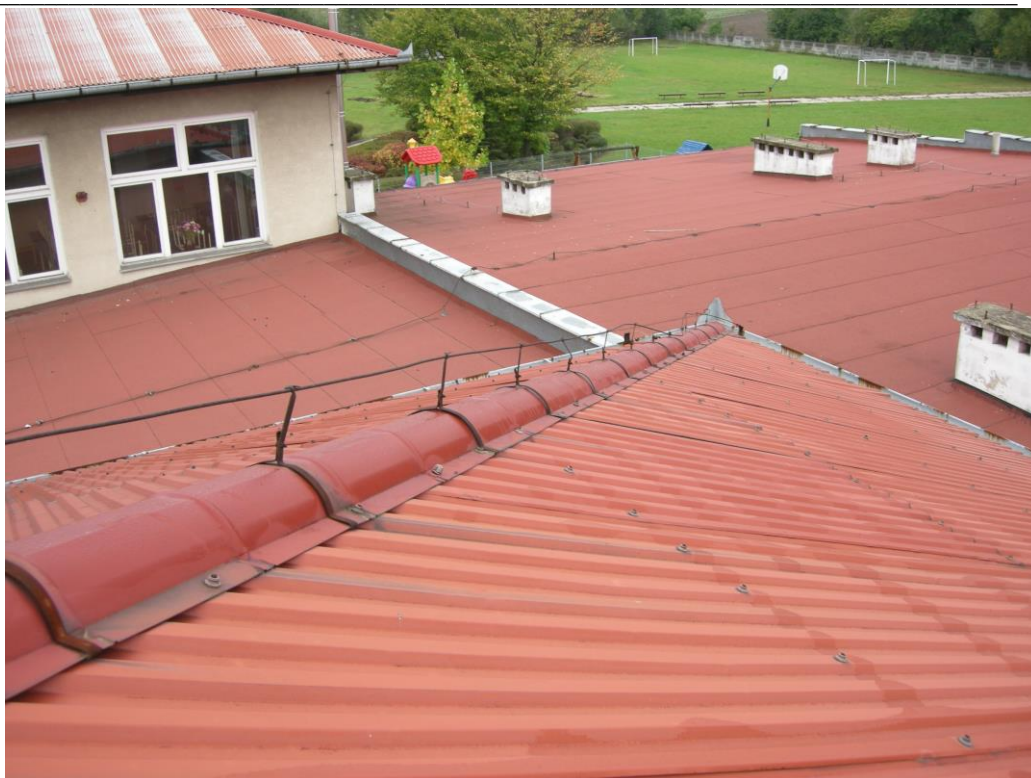
Fot.17. Dachy ZDM, ZDS i ZAK – skorodowana instalacja odgromowa

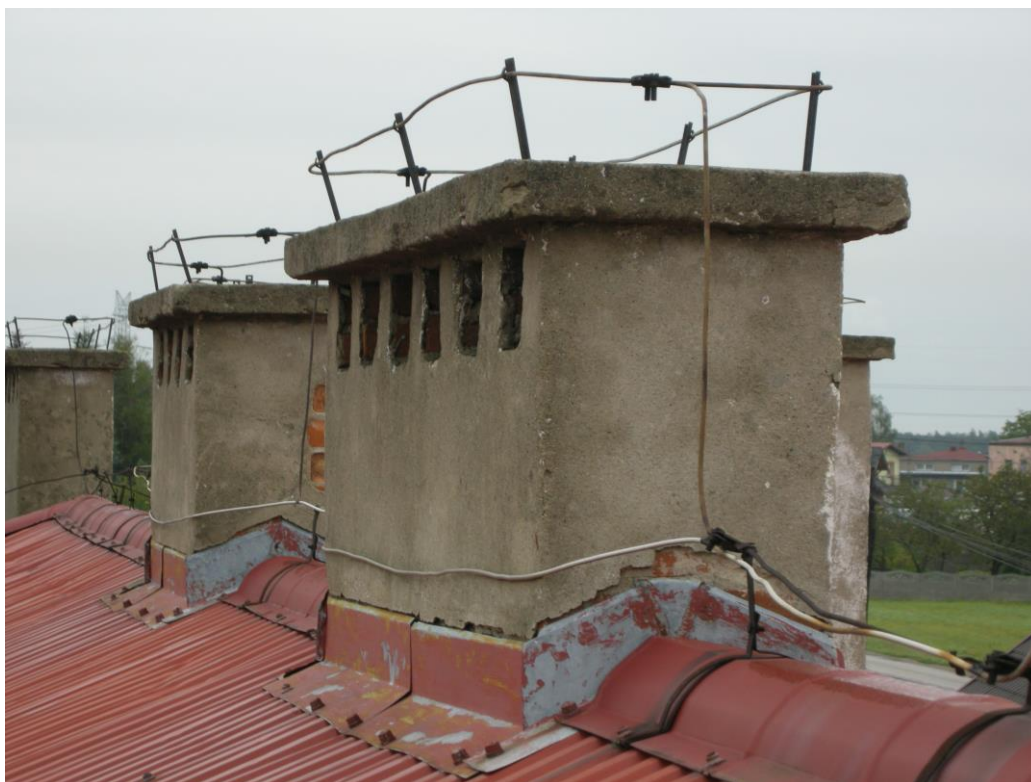
Fot.18. Dach pawilonu ZDM, – stan kominów i instalacji odgromowej

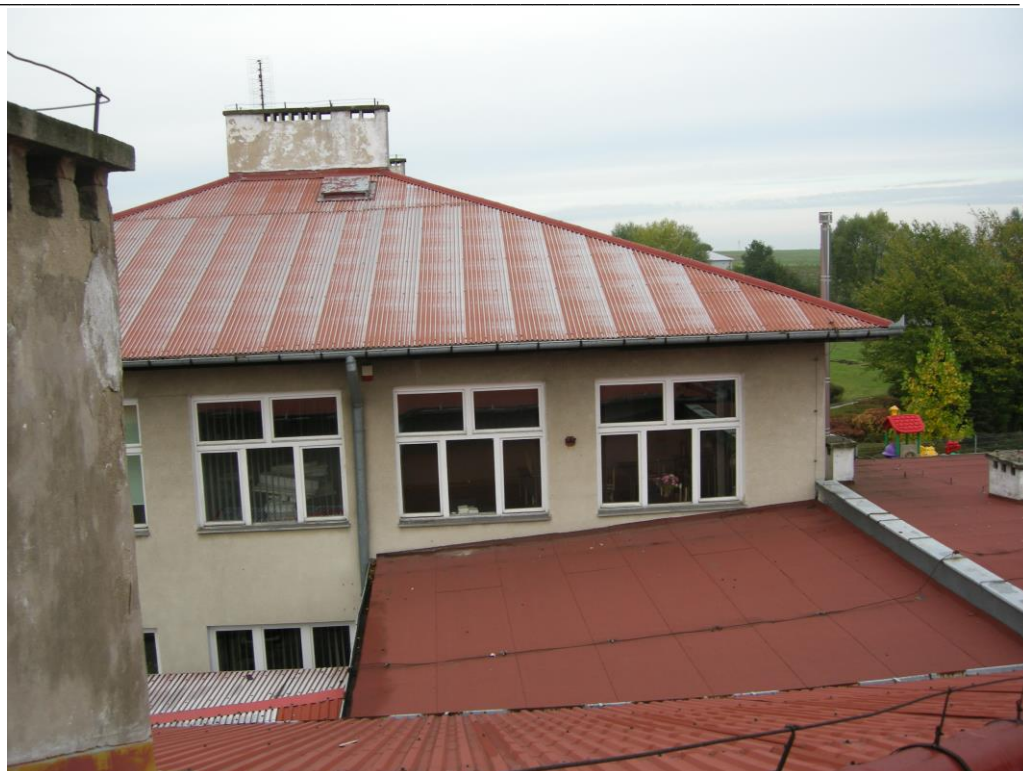
Blacha trapezowa powlekana po okresie eksploatacji (kilkanaście lat) zachowała się różnie na dwóch obiektach; na budynku ZDM nastąpiło lekkie odbarwienie (wyblaknięcie) powłoki lakierniczej, natomiast na pawilonie ZDS, blacha została pozbawiona pierwotnego (czerwonego) koloru.

Fot.19. Dach ZDS – odbarwiona blacha trapezowa

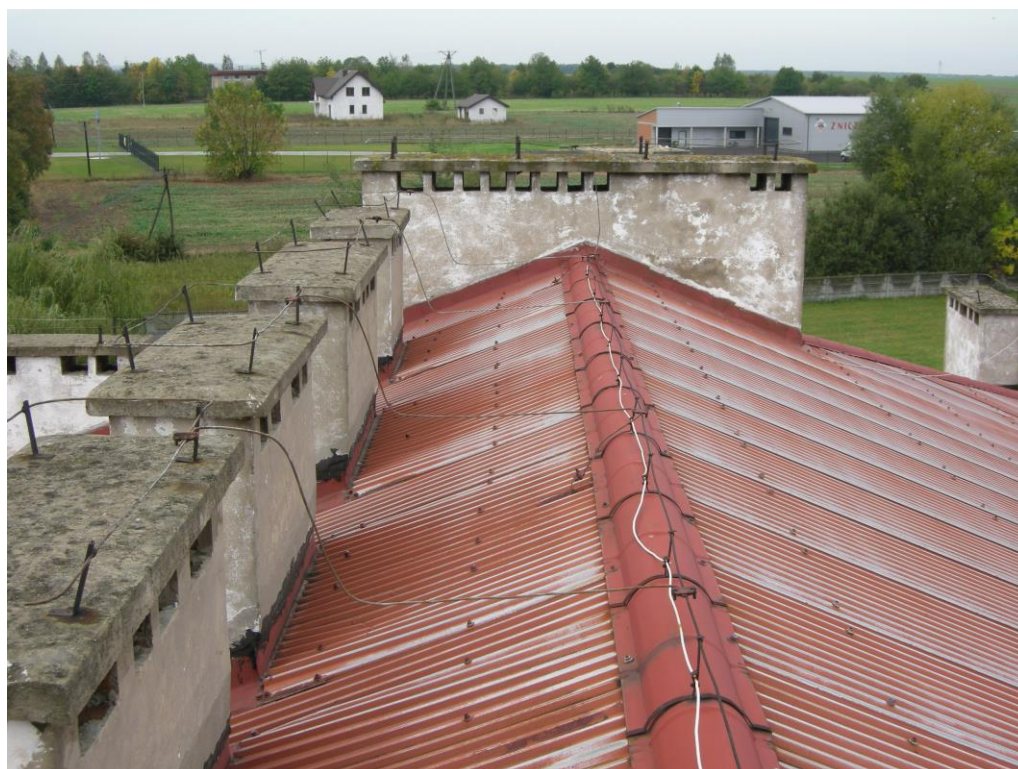
Fot.20. Dach ZDS – odbarwiona blacha trapezowa, stan kominów i instalacji odgromowej

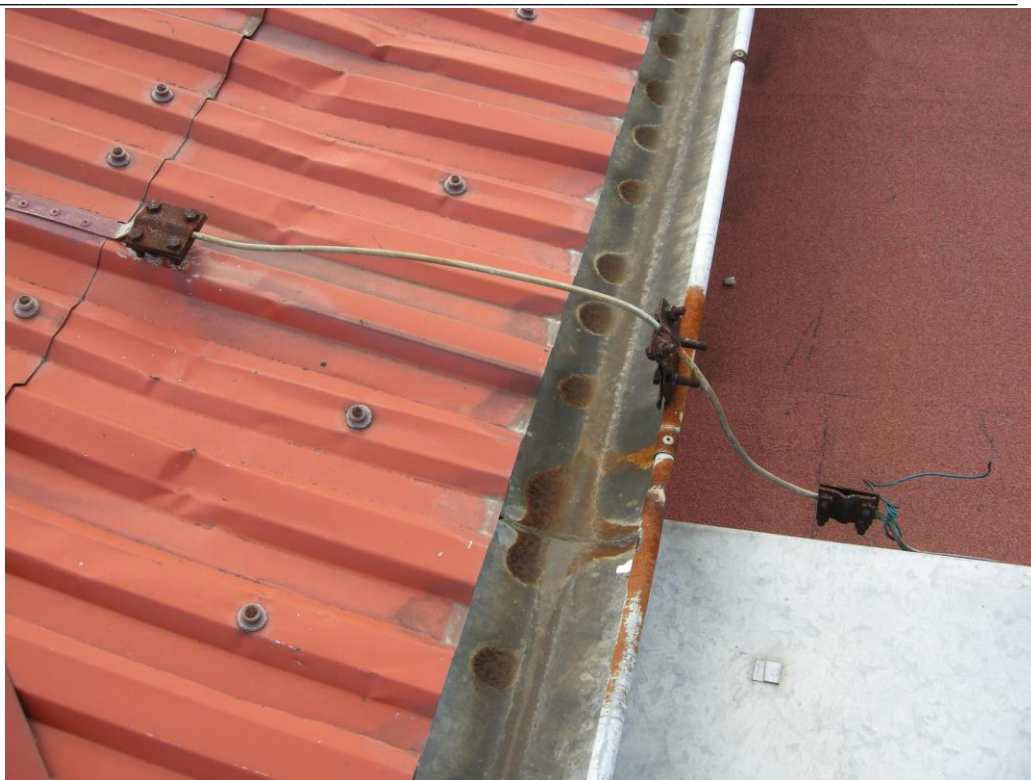
Problemem jest szczelność dachu. Blachę przymocowano do łat w górnej fali zwykłymi gwoździami aktualnie skorodowanymi. Kapturki zabezpieczające łeb gwoździ i uszczelniające połączenie w większości nie posiadają górnej zatyczki; oględziny dachu od strony wewnętrznej (od strychu) wykazały liczne ślady szczelności (liczne zacieki i zawilgocenia).

Fot.21 Dach ZDM– skorodowana rynna, pocięta blacha trapezowa mocowana gwoździami

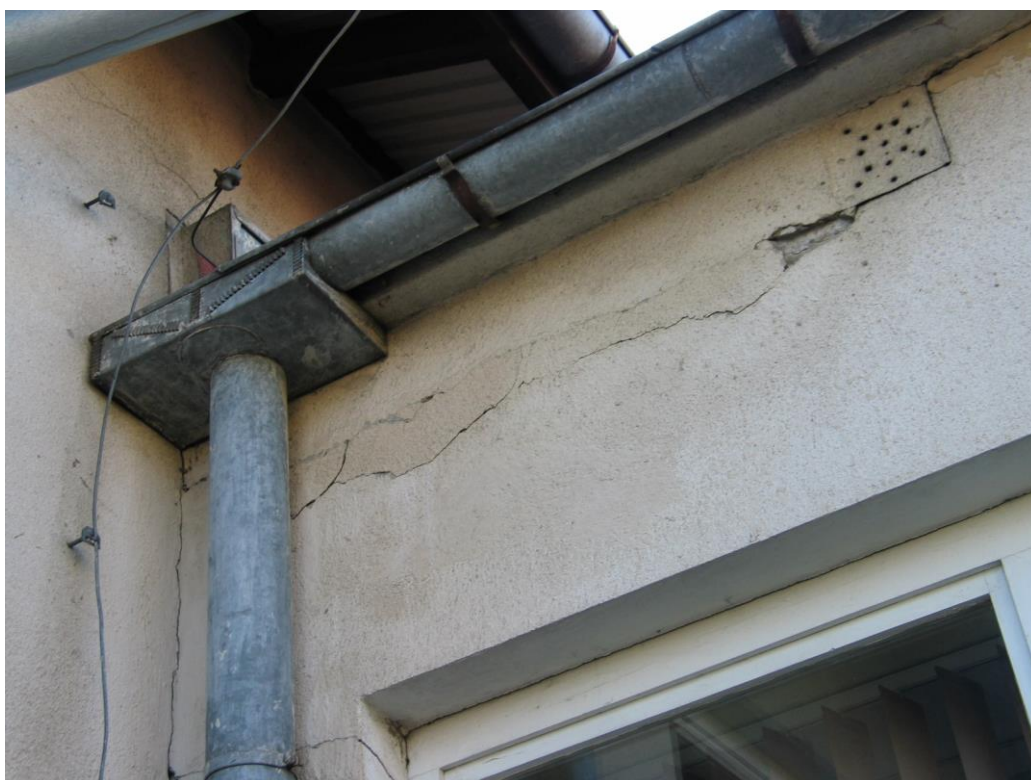
Fot.22. Pawilon ZAK – uszkodzona ściana w strefie okapu

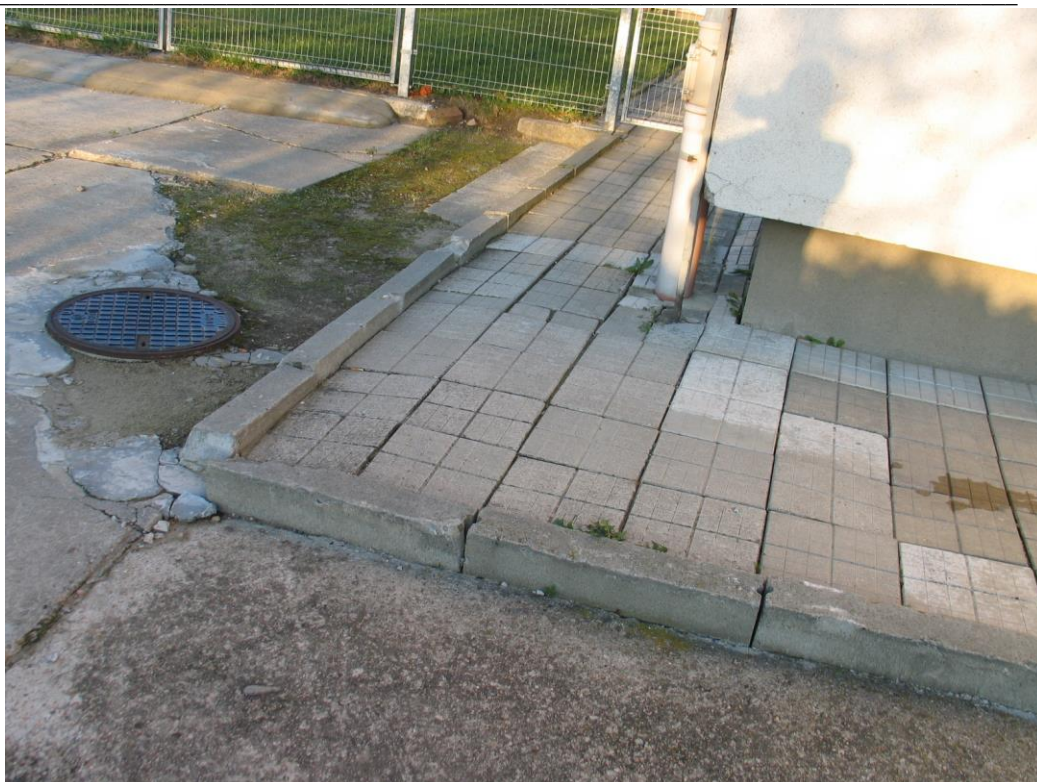
Ciągi piesze wokół budynku szkoły a w szczególności chodniki okapowe są bardzo mocno pofałdowane i pozapadane w wielu miejscach; szczególnie zdeformowany jest chodnik prowadzący do wejścia do przedszkola (południowa, zachodnia i północna część pawilonu ZDS).

Fot.23. Pawilon ZDS – zapadnięty chodnik przy dojściu do przedszkola

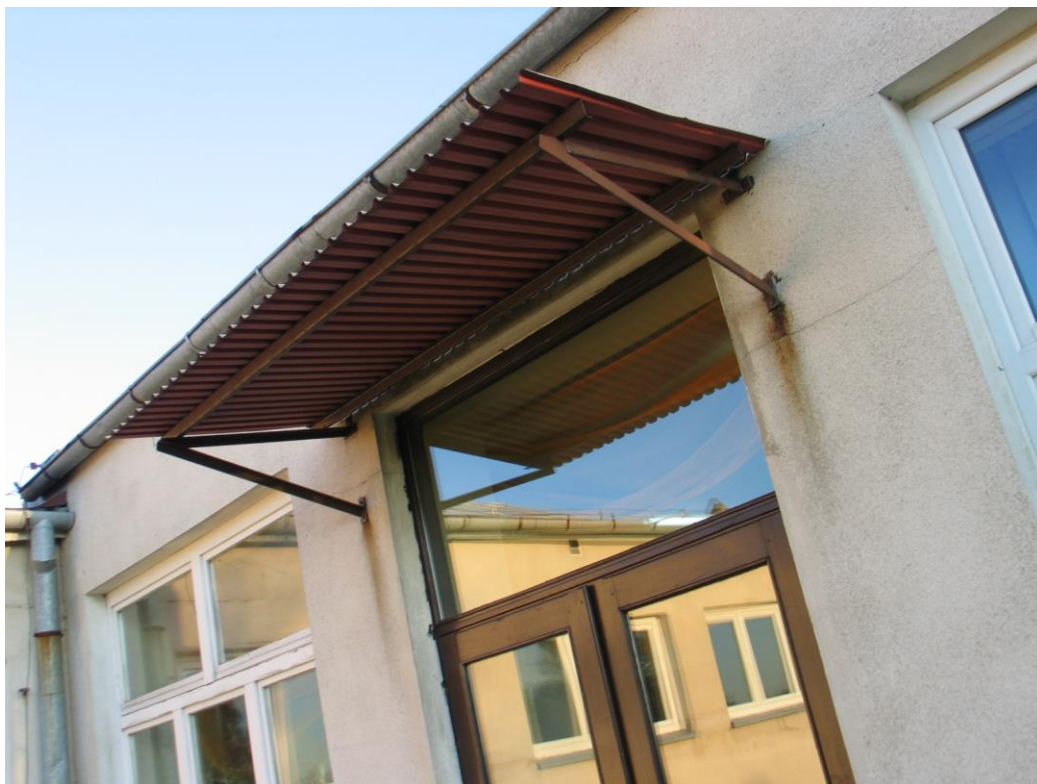
Fot.24. Pawilon ZAK – daszek nad wyjściem północnym (do wymiany), rysy na ścianie

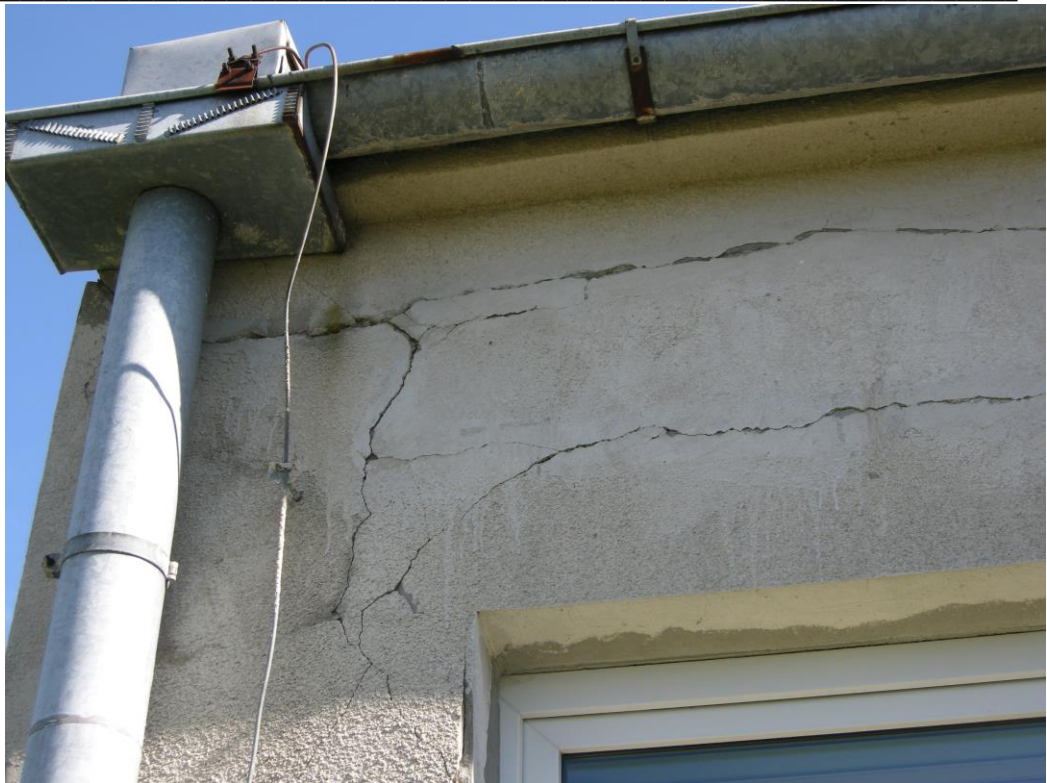
Fot.25. Pawilon ZAK – uszkodzona ściana zachodnia w strefie okapu skorodowane haki rynnowe, zdewastowana instalacja odgromowa

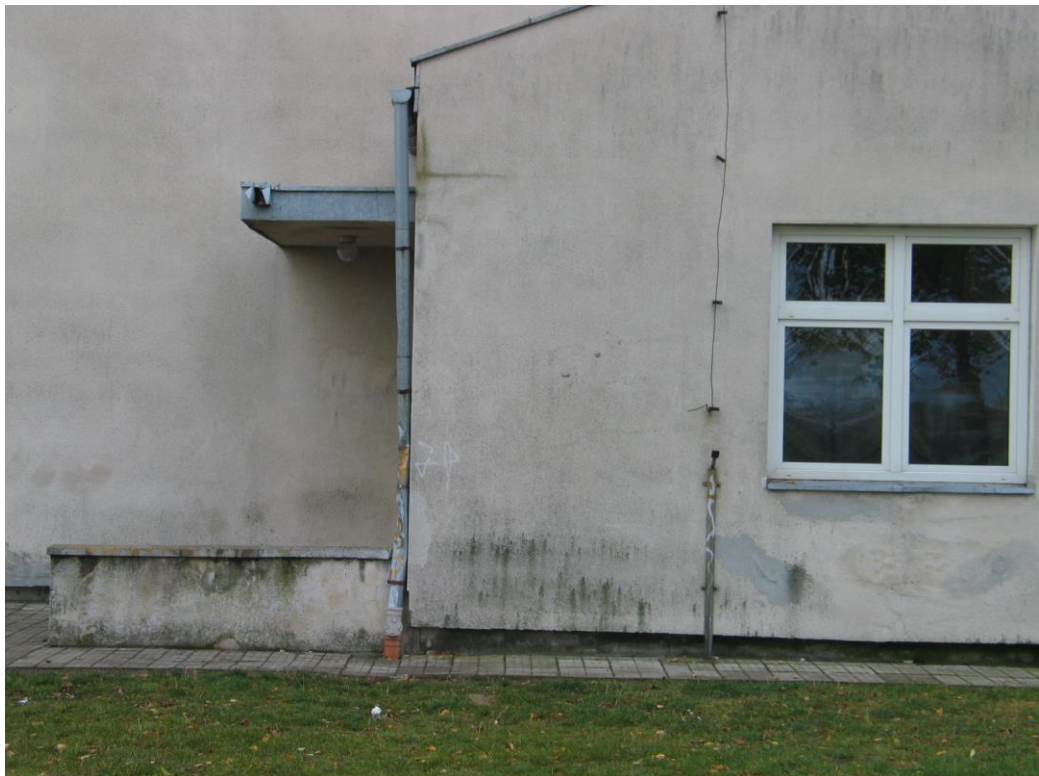
Fot.26. Pawilon ZS – zdewastowana rynna i instalacja odgromowa

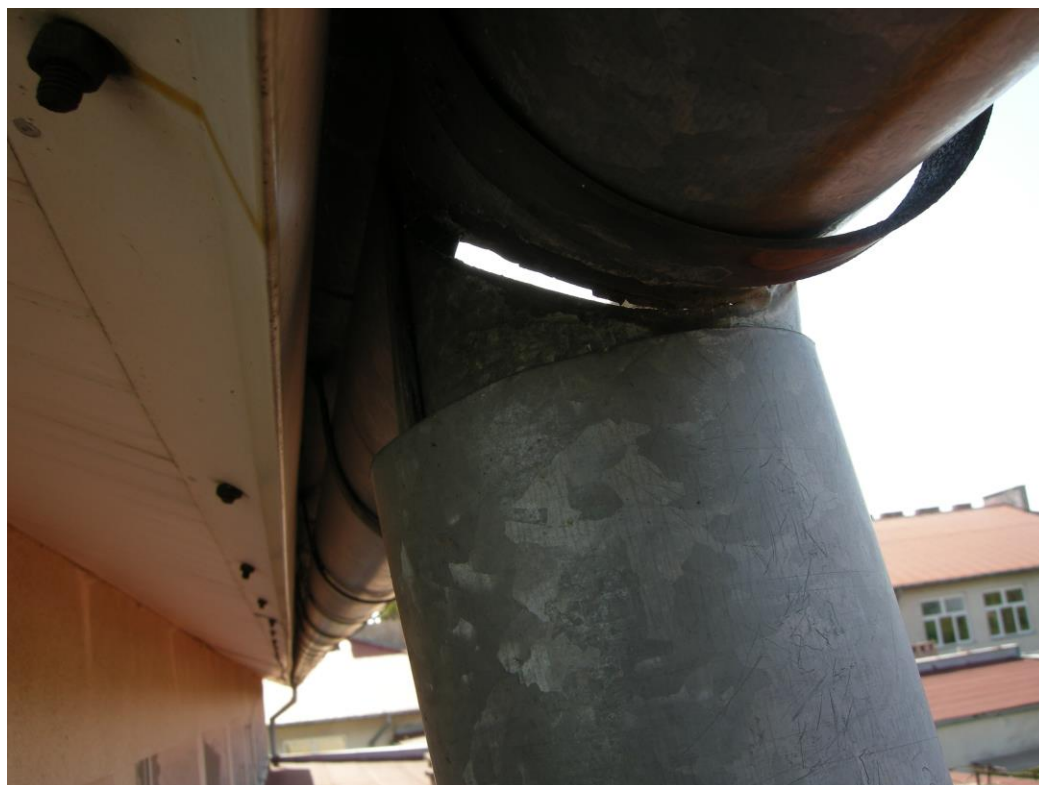
Na obecny stan układu odwodnienia miały wpływ różne czynniki. Część uszkodzeń spowodował upływ czasu (skorodowane prawie wszystkie uchwyty rynnowe oraz widoczne liczne ogniska korozyjne na powierzchni rynien i rur spustowych); znaczne odkształcenia rynien spowodowane zostały nawisami śnieżnymi i brakiem zabezpieczeń w postaci drabinek przeciwnieżnych (na dachach spadzistych); część, to niedbałe wykonanie elementów na etapie realizacji. Znaczna część uszkodzeń rur spustowych została spowodowana jednak zwykłym wandalizmem; świadczą o tym mocno pogięte rury spustowe z blachy ocynkowanej w strefie przyziemia oraz potrzaskane niektóre rury PCV wychodzące z gruntu. W kilku miejscach brak jest połączenia między rynnami a rurami spustowymi.

Fot.32. Pawilon ZS – uszkodzona rynna przy rurze spustowej, skorodowane haki rynnowe i śruby mocujące

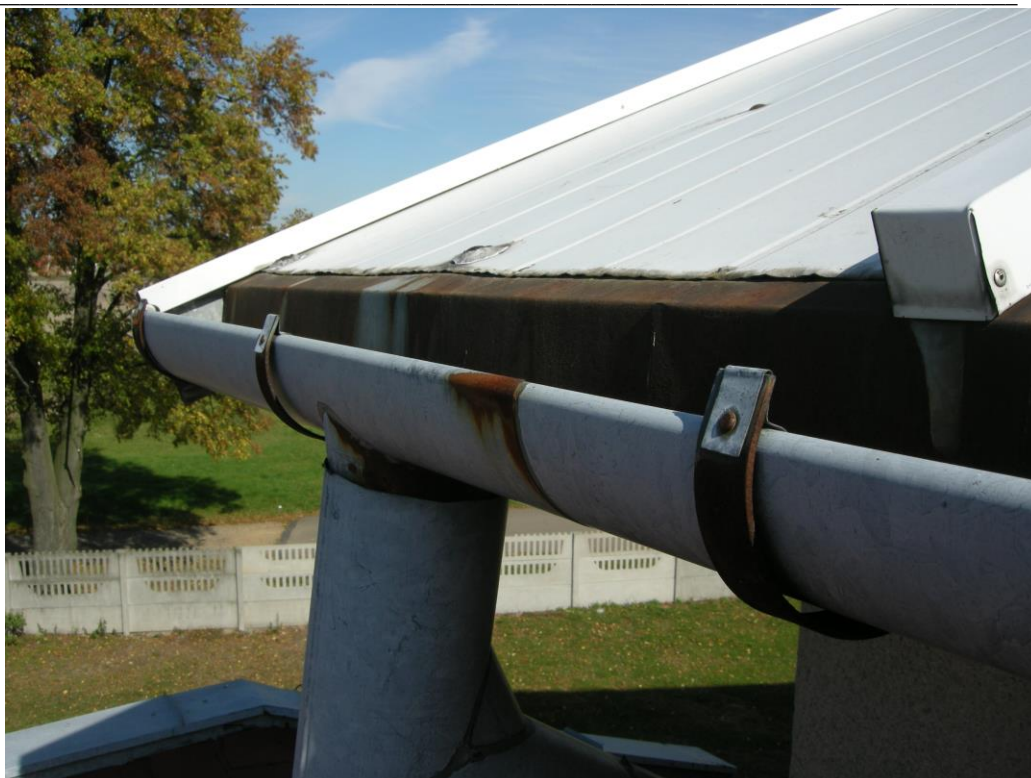
Fot.33. Pawilon ZS – skorodowany pas nadrynnowy i haki rynnowe

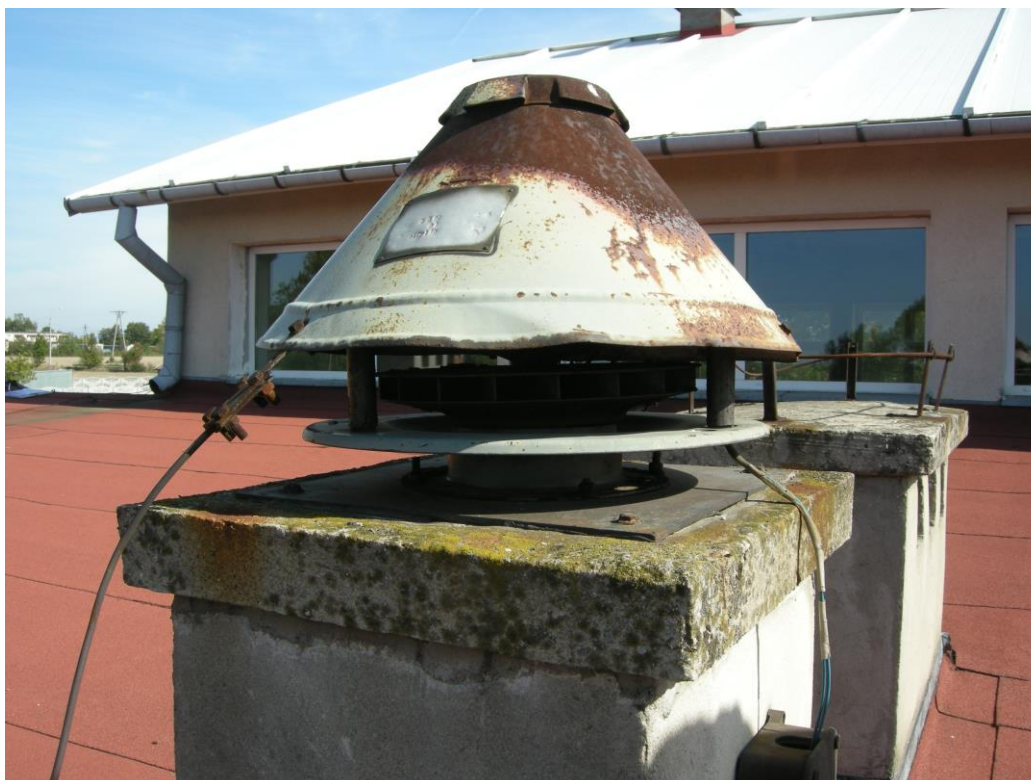
Fot.34. Pawilon ZS – zepsuty i skorodowany wentylator dachowy obsługujący szatnie, zniszczona instalacja elektryczna

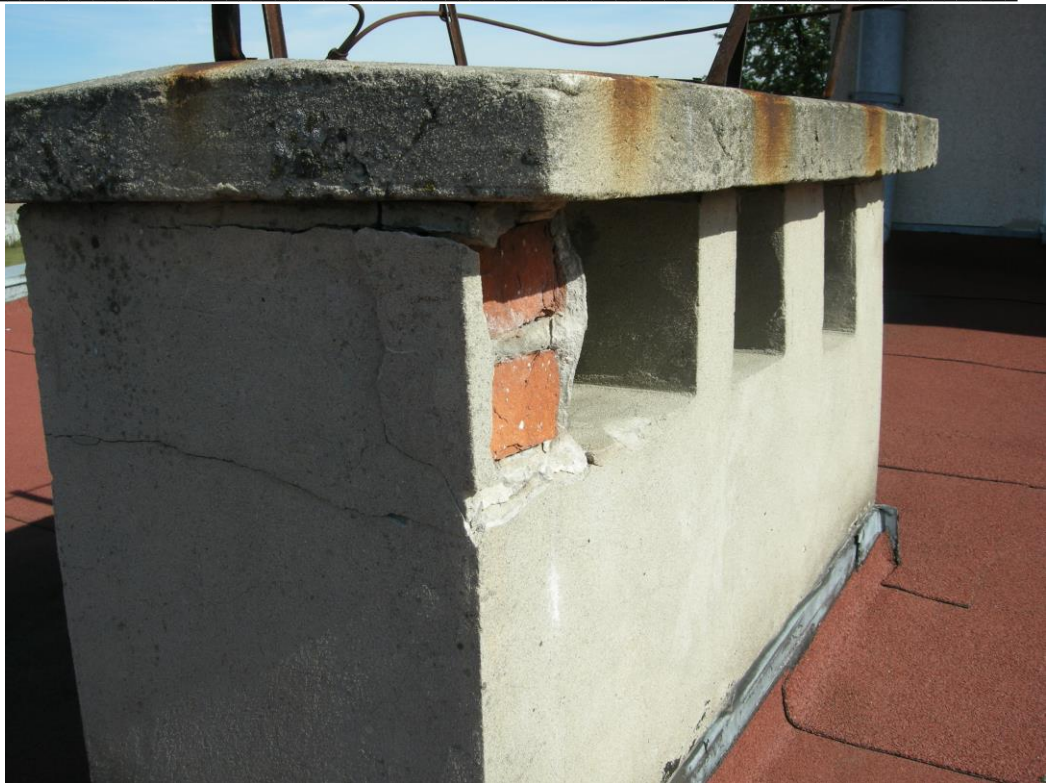
Fot.35. Pawilon ZS – uszkodzony trzon komina wentylacyjnego

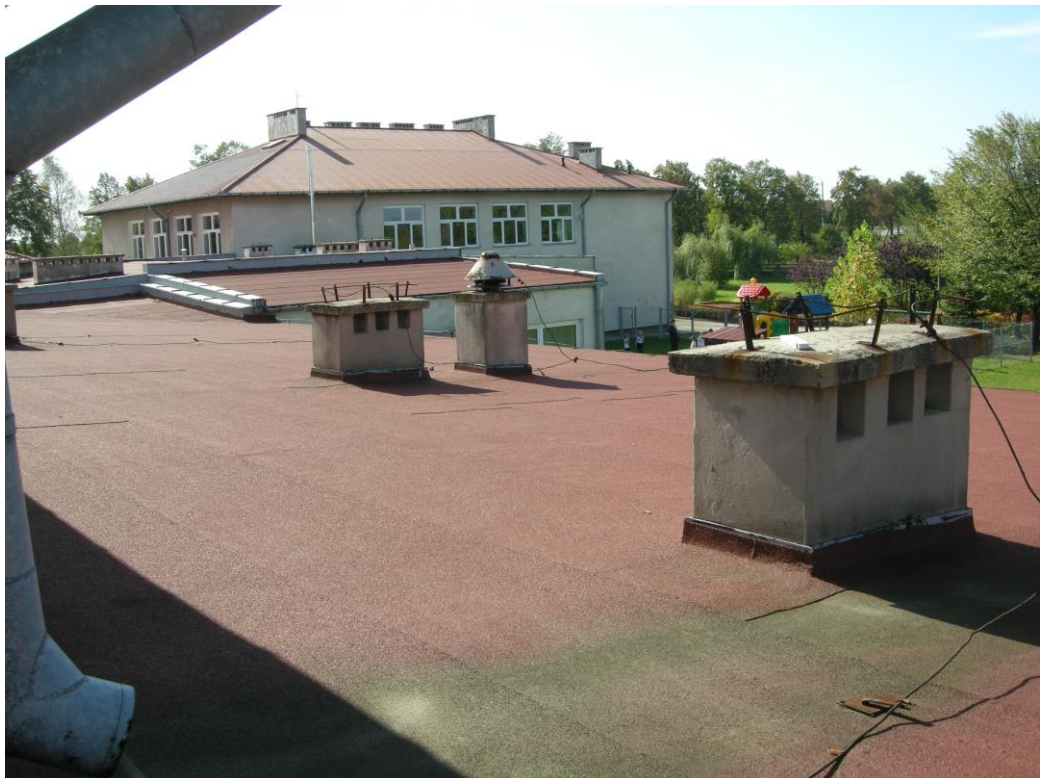
Fot.36. Pawilon ZS – trzony kominowe, uszkodzona instalacja odgromowa
